LAUDO TÉCNICO

Solicitante: Noeli Mayer Metz

Atendendo solicitação da Sra. Noeli Mayer Metz, apresentar Laudo Técnico das condições estruturais, de segurança e conservação da edificação, de uma obra residencial mista, situada na rua Estados Unidos, 89, no bairro Concórdia, no município de Ivoti - Rio Grande do Sul.

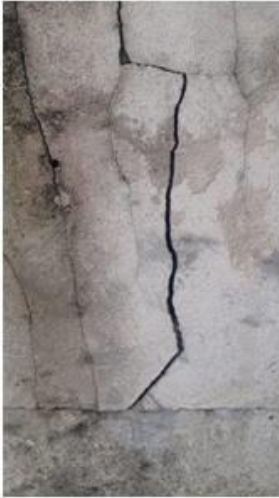
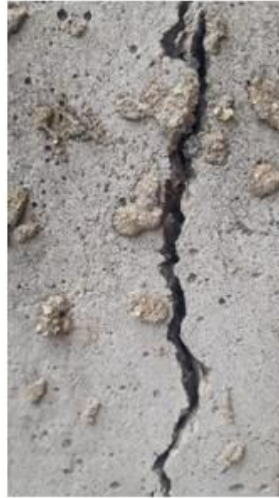
01. Notamos que, em todo contorno da residência existem fissuras na viga de fundação (fotos 01e 02);
02. Observamos que o piso, tanto pelo lado externo da residência, como pelo lado interno, possui várias fissuras, fazendo com que as peças cerâmicas rachem, assim como desloquem para os lados, abrindo o rejunte existente (fotos 03 e 04);
03. As paredes em madeira estão sofrendo deslocamento, fazendo com que as aberturas em geral tenham dificuldade em abrir e fechar (foto 05 e 06).

01. As fissuras na viga de fundação, estão ocorrendo provavelmente pelo recalque das fundações, que não foi definido corretamente, para o tipo de solo (solo parcialmente aterrado e não compactado corretamente);
02. O deslocamento e fissuras do piso externo e interno, está ocorrendo pelo deformação do contrapiso;
03. A movimentação das paredes em madeira está provavelmente ocorrendo pelo mesmo motivo dos problemas acima descritos, recalque nas fundações, em função da movimentação do aterro;
04. A infiltração de água sob os pisos, principalmente externos, está fazendo com que o contrapiso fique oco e agrave o recalque das fundações.
